Anticimex Överlåtelsebesiktning av småhus - nivå 1

Fastighetsbeteckning: Rödklävern 8	
Fastighetsägare: Nasim, Farid och Fereshta Naisan	
Fastighetsadress: Mirandavägen 14	
Postnummer: 213 63	Ort: Malmö

Besiktningdatum: 2022-06-15	Protokollnummer: 66971638
Temperatur: 14 °C	Väderlek: Halvklart
Tekniker: Jonas Andersson	
E-post: Jonas.Andersson@anticimex.se	
Kontor: Malmö	
Närvarande: Nasim Naisan

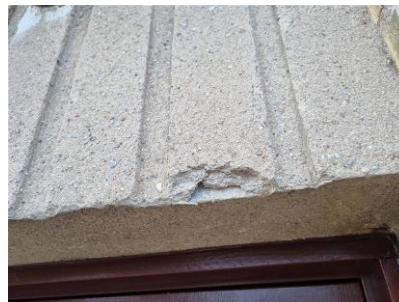
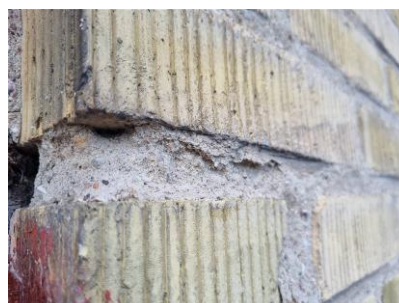
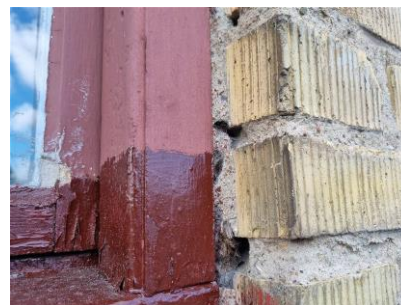
Begynnande släpp i bruksfogar noterades punktvis på fasad. Mindre skada finns i puts ovan entrédörr. Brukstätning mellan fasad och karmar släpper.

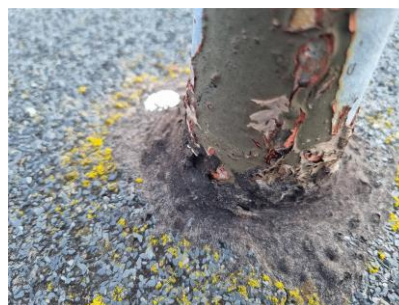
Begynnande ytsläpp noterades på takytan samt även mindre otätheter runt rör.

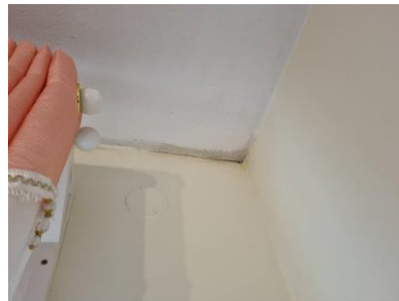
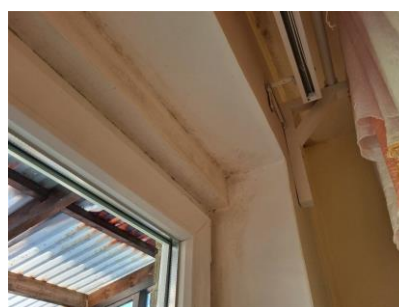
Det förekommer missfärgningar på vägg, innertak och fönster/dörrsmyg.

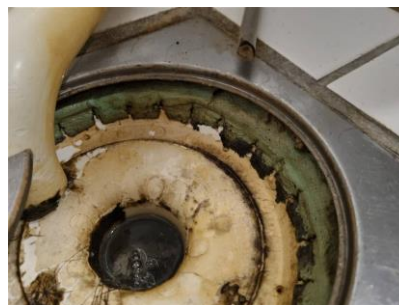
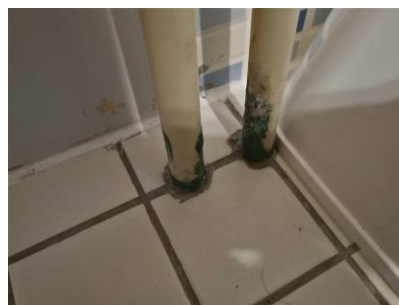
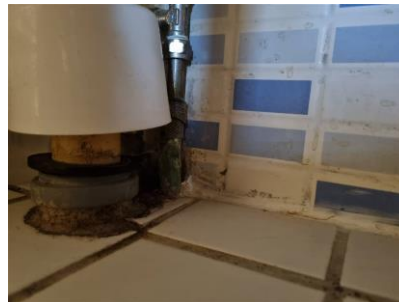
Det förekommer bomljud i klinkers. Wc-stol är lös. Det förekommer rör genomföringar i golv. Klämring i golvbrunn saknas. Tätskiktet är felaktigt anslutet mot golvbrunn (ej fackmässigt avskuret).

Eftersom det förekommer brister/felaktigheter i utrymmet rekommenderas att en våtrumsentreprenör kontaktas för en bedömning samt lämpliga åtgärder.

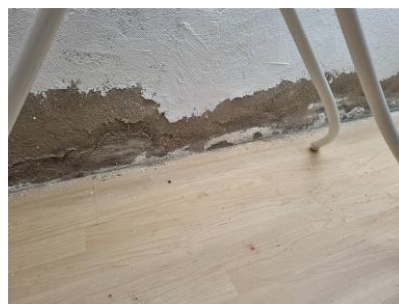
Puts- och färgsläpp finns på källarväggar både yttervägg och innervägg.

Puts- och färg som släppt från underlaget invändigt på källarytterväggarna är ett tecken på att källarens utvändiga fuktskydd inte längre fungerar tillfredsställande.

För att åtgärda detta måste källarens utvändiga fuktskydd förbättras. Läs Anticimex faktablad om källare för tips och råd.
